RELEASE NOTE

SDK-AcapLib2
リリースノート
(AWP-ACAP-02/ALP-ACAP-02)

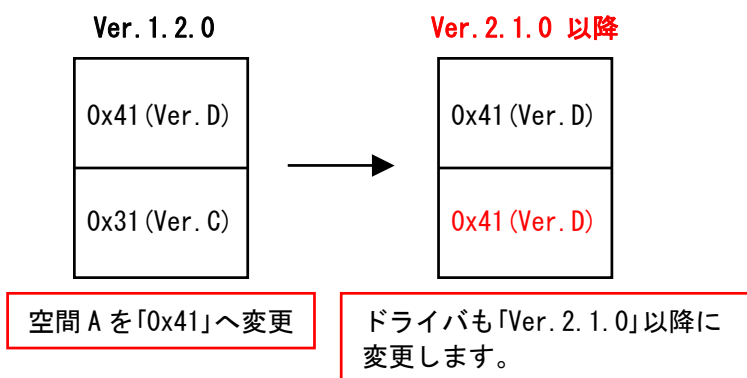
前述した「ApX3313_ConfigTool.exe」にてコンフィグレーションデータを書き換える事ができます。
 ただし、書き換わる空間は「A」のみです。
 「0x41 (Ver. D)」以降に書き換えを行った場合の組み合わせの動作を記載します。
 (太字は APX-3313 ドライババージョン)

空間 B が有効です。
「0x41」で使用します。
